# 大型波返し付護岸による高潮対策施設の検討

○屋良 隆司<sup>1</sup>、宮永 和明<sup>1</sup>、賀数 博一<sup>1</sup>

<sup>1</sup> (株) 沖縄建設技研 (沖縄県浦添市三丁目7番5-103号)

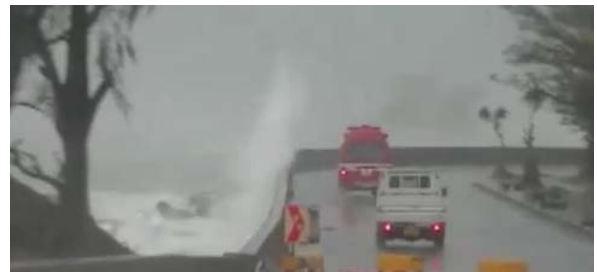
足しているため、写真-1に示すように、荒天時には沖側からの波浪による越波が著しく、交通車両が安全に通行できない状況であった。

写真-1 波浪時の越波状況

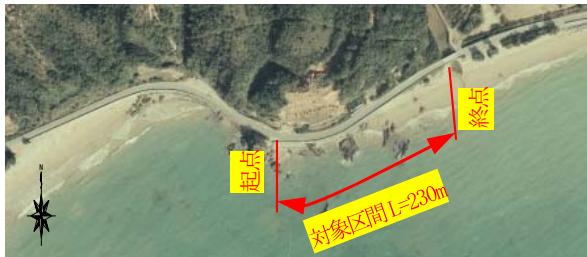
写真-2に示すように、1977年(昭和52

年) 当時は、本対象区間も含めた前後の区間において、自然海浜が形成されている。その当時においては、自然海浜により波浪が減衰され、現在の護岸天端高さでも防護機能が確保されていたと考えられる。

写真-2 1977年(昭和52年)当時の海浜状況

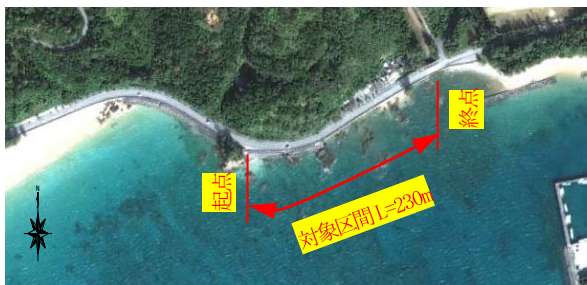
写真-3に示す2010年(平成22年)当時と1977年(昭和52年)当時の写真を比較すると、全体的に自然海浜が消失していることから、自然海浜による面的防護機能が低下し、護岸の天端高が不足している状況に至ったと考えられた。

写真-3 2010年(平成22年)当時の海浜状況

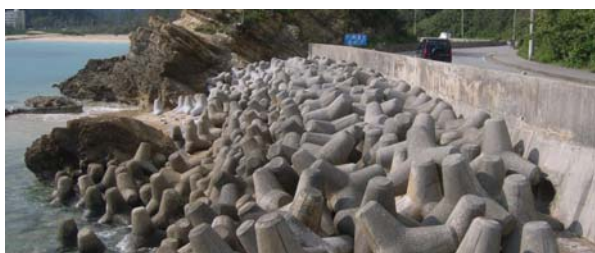
本設計区間において、起点から100m区間では、写真-4に示すような消波ブロック被覆護岸(以下、「消波護岸」と称す)、残り130mの区間では、写真-5に示すような壁高約4.0m程度の直立護岸が整備されていた。

写真-4 消波護岸の整備状況

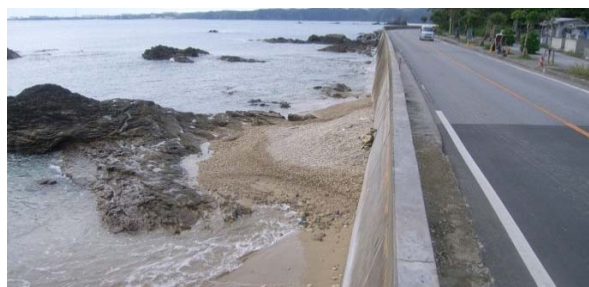
写真-5 直立護岸の整備状況
